Betonreparatur mit PCI Nanocret R4 SA: Parkhaussanierung  
im Sportzentrum Grindelwald und in Basel

## **Tonnenweise Mörtel für die Beton- instandsetzung**

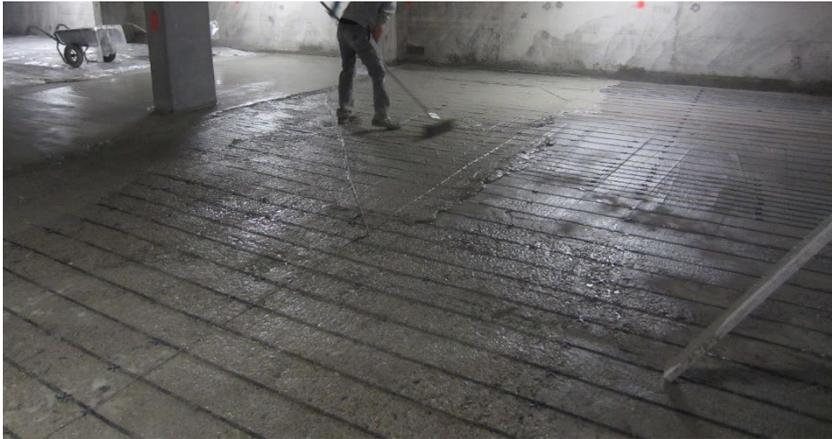
Gut zu sehen sind die Anodenbänder die in Streifen auf dem zu beschichteten Boden fixiert wurden. Auf den mattfeuchten Untergrund wird eine Haftbrücke aus Eigenmaterial des Betoninstandsetzungsmörtels PCI Nanocret R4 SA aufgetragen. Anschliessend wird der frische Mörtel in die noch frische Mörtelhaftbrücke «frisch in frisch» eingebaut.

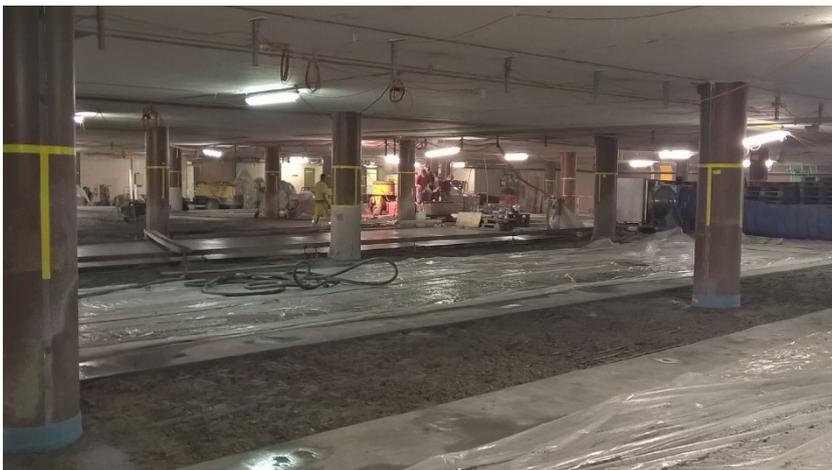
Mörtel mischen, pumpen, nivellieren und entsprechend der Vorgaben der Planer, die Oberfläche für die nachfolgende Parkdeckbeschichtung bearbeiten.

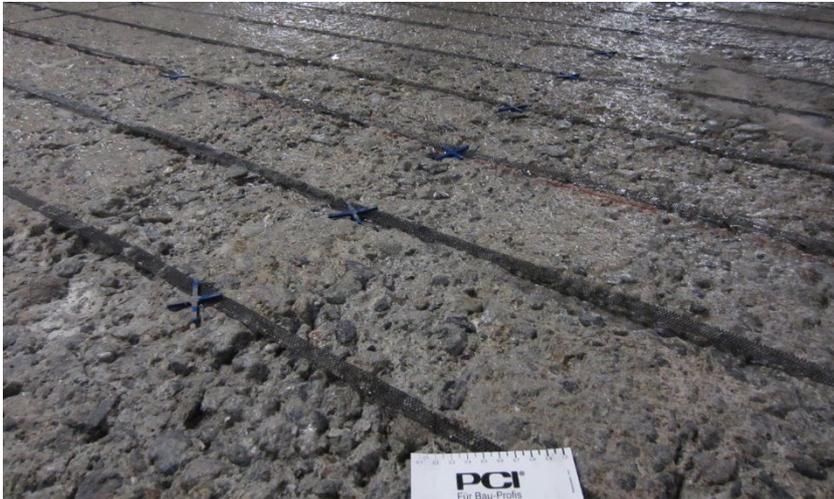
Die Anodenbänder werden nach Vorgaben des Planers auf den mit Wasserhöchstdruckstrahlen vorbereitenden Betonuntergrund verlegt und mechanisch fixiert.

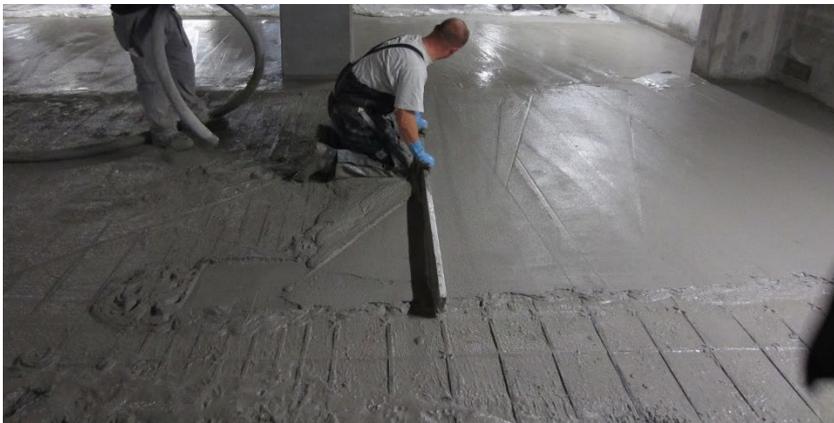
Der frische Mörtel wird in die noch frische Mörtelhaftbrücke «frisch in frisch» eingebaut. Dabei ist viel Aufmerksamkeit vom Verarbeiter gefordert. Weil bei diesem Prozess in das frische Mörtelbett das Anodennetz bzw. die Kabelbänder des KKS-Systems eingebettet werden. Durch das Anodennetz fließt später Strom, der für den Korrosionsschutz des Bewehrungsstahls gebraucht wird.

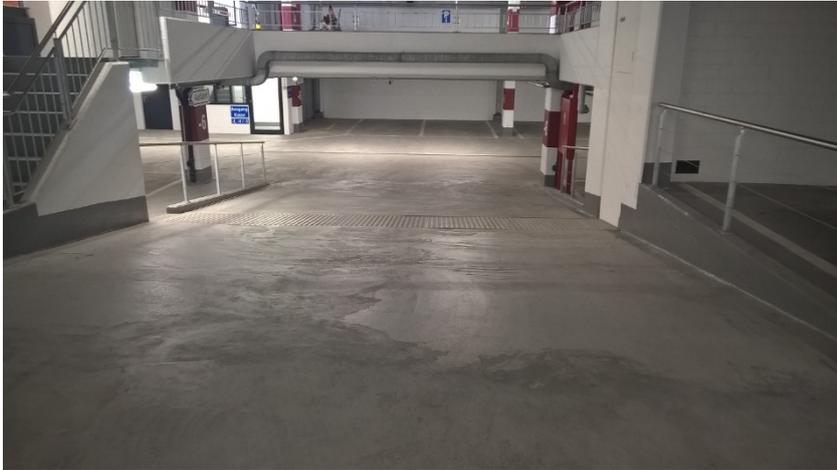
**PCI Nanocret R4 SA** ein Mörtel für vielfältige Anwendungen, wie in der klassischen Betoninstandsetzung und in den Spezialanwendungen KKS, AAR. Er kann an der Wand sowie am Boden und Überkopf, maschinell und händisch, verarbeitet werden.

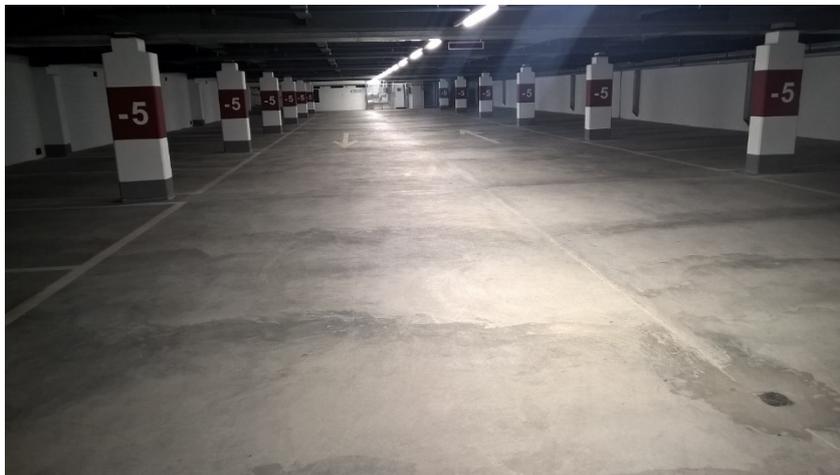
Die Oberfläche des frisch eingebauten Instandsetzungsmörtels **PCI Nanocret R4 SA** wird mit einem Vibrationsbalken verdichtet und gleichmässig abgezogen. Abschliessend werden die Oberflächen mit einem Flügelglätter geglättet.
