PCI unterstützt bei der Sanierung eines Berliner Abwasserkanals

## Fugensanierung in Berlins Unterwelt

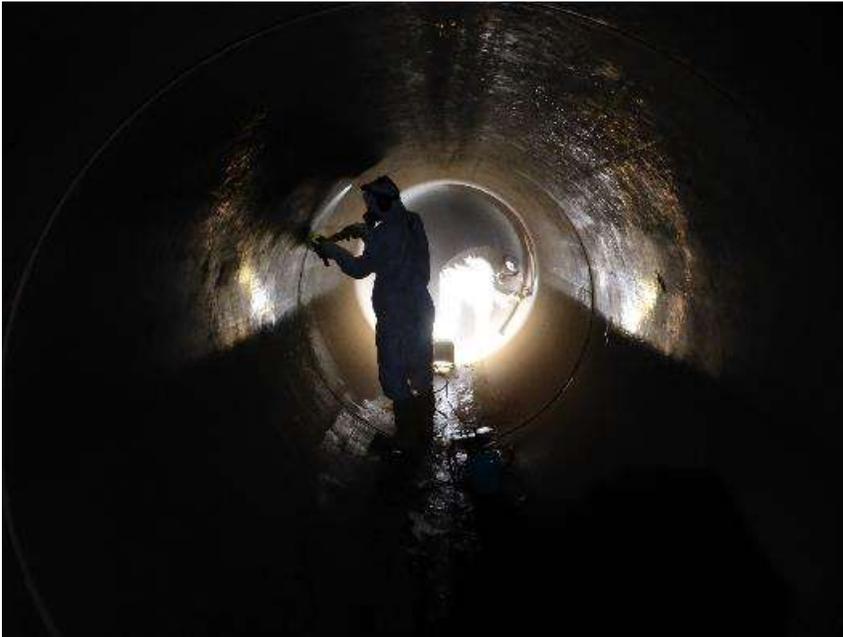
*Undichte Fugen in einer Rohrtrasse unterhalb der Ebertstraße zwischen Potsdamer Platz und Brandenburger Tor: Die STRABAG AG sanierte 84 Muffenfugen mit PCI-Produkten. (Link zum hochauflösenden [Photo](#))*

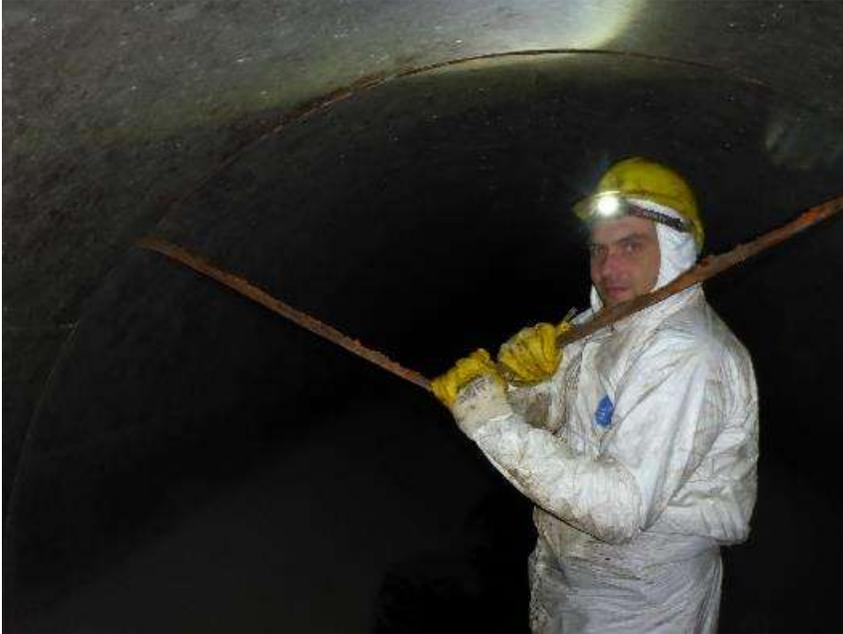
■ Nach Absperrung des Kanals entfernten die Handwerker die alten Fugen. (Link zum hochauflösenden [Photo](#))

sich drei Mitarbeiter der Abteilung Kanaltechnik und Rohrleitungsbau an den Rückbau der undichten Fugen. Ausgerüstet mit Schutzkleidung und Stirnlampen rissen sie das alte Fugenmaterial abschnittsweise mit der Hand heraus und reinigten die freiliegenden Fugen von jeglichen Rückständen. Dabei stießen sie auf rückseitig durchfeuchtete Stellen. Damit die neuen Fugenverschlüsse dauerhaft dicht sind und sicher haften, musste STRABAG im nächsten Arbeitsschritt die Rücktrocknung durch Einblasen von Warmluft sicherstellen.

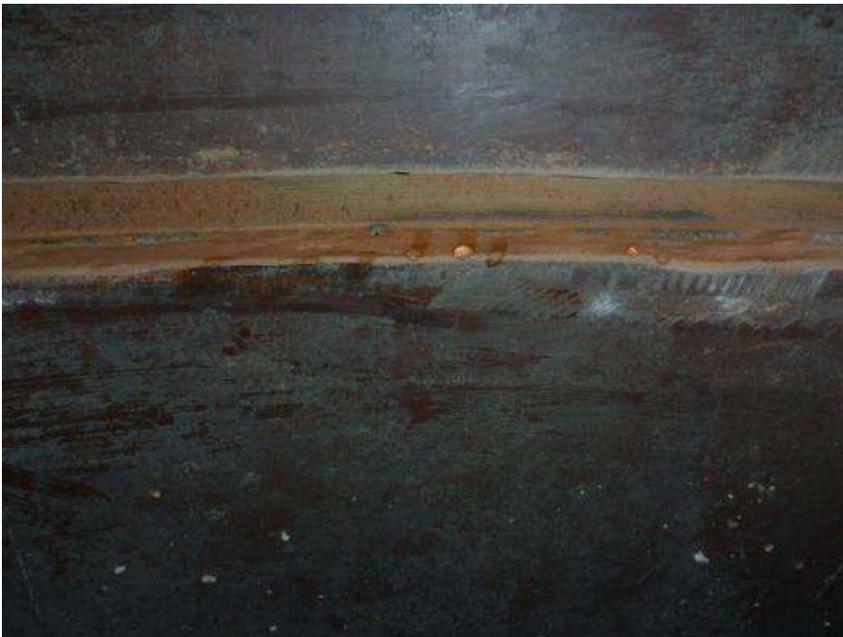
■ An vielen Stellen waren die Fugen rückseitig durchfeuchtet. (Link zum hochauflösenden [Photo](#))

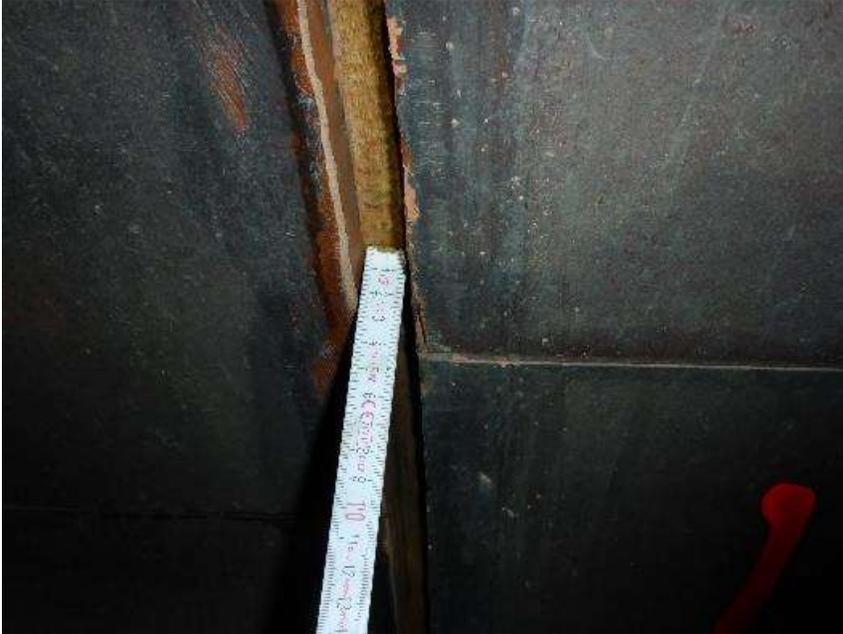
■ Nach Rückbau und Säuberung der Fugen wurde die Fugentiefe gemessen.  
(Link zum hochauflösenden [Photo](#))

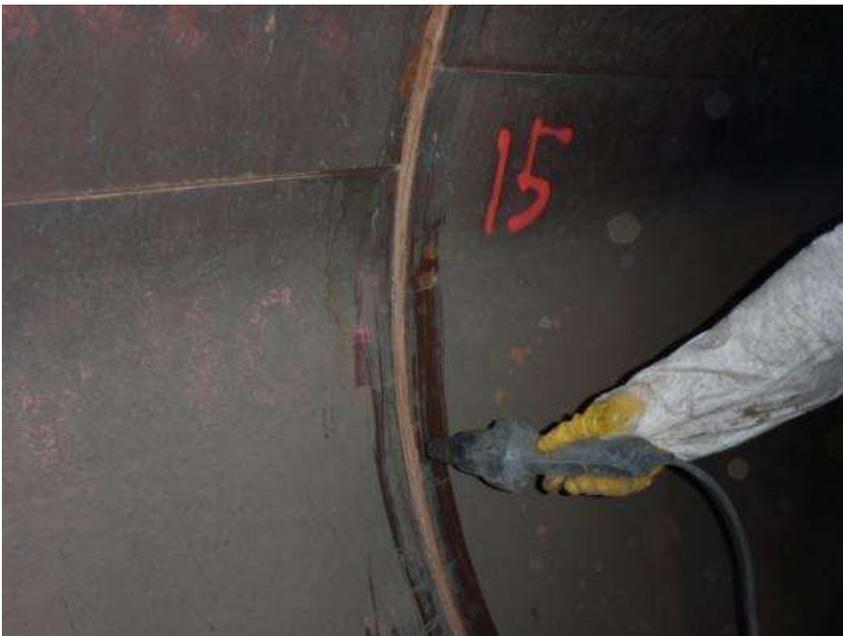
■ Trocknen der Fugenflanken (Link zum hochauflösenden [Photo](#))

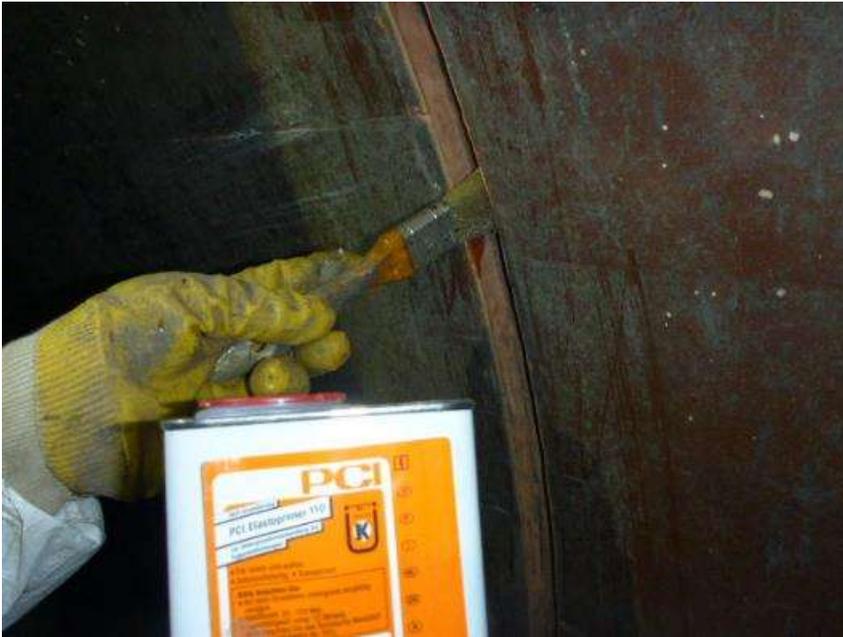
Für eine funktionssichere 2-Flanken-Haftung wurde die Haft-Grundierung PCI Elastoprim 110 an den Fugeninnenrändern aufgestrichen und das PE-Hinterfüllmaterial DIN-Polyband eingedrückt. Als Polyurethan-Dichtstoff kam PCI Escutan<sup>®</sup> TF zur Wiederverschließung der 84 Muffenfugen zum Einsatz.  
(Link zum hochauflösenden [Photo](#))

Bei der Verarbeitung des Dichtstoffs in Fugen ist darauf zu achten, dass nur eine 2-Flanken-Haftung vorliegt. Zu diesem Zweck brachten die Handwerker die Haft-Grundierung PCI Elastoprimer 110 auf die Fugenflanken auf, um eine funktionsfähige Haftung des Dichtstoffes auf den Innenrändern zu gewährleisten. Jede weitere Haftung am Untergrund kann Spannungsrisse zur Folge haben und die Dichtheit der Fugen gefährden. Um Dreipunkthaftung zu vermeiden, kam PCI DIN-Polyband zum Einsatz. Die Handwerker drückten das PE-Hinterfüllmaterial aus Polyethylen in die Fugen. Es entspricht den Vorgaben nach DIN 18 540.

Für die Abdichtung verwendete die STRABAG PCI Escutan<sup>®</sup> TF. Der Polyurethan-Dichtstoff verfügt über die für den Kanalbau notwendigen Prüfzeugnisse: die allgemeine bauaufsichtliche Zulassung und das Übereinstimmungszertifikat BGB für 2K-Dichtstoffe für Abwasseranlagen sowie den Klassifizierungsbericht EN 13501-1. PCI Escutan<sup>®</sup> TF dient zum elastischen Verschluss horizontaler und vertikaler Bewegungs- und Anschlussfugen und eignet sich für Kläranlagen, Hafengebäude, Wasserstraßen und Schleusen bei Druckwasserbelastung bis 2 bar. Das Material hat durch seine Elastizität ein hohes Rückstellvermögen, ist wasserdicht, druckwasserbeständig, witterungs- und alterungsbeständig sowie mikrobefest. Der Dichtstoff lässt sich nach dem Anrühren per
